Kawasaki **SERVICE** **INFORMATION**

VN900B6F/B7F/B8F,
VN900C7F/C8F

Kontroll av bränsleslang - ÅTERKALLANDE

På vissa berörda enheter kan det inträffa att bränsleslangen inte är rätt ansluten till bränslespridarens anslutningsrör, vilket kan leda till bränsleläckage med risk för efterföljande brand eller explosion.

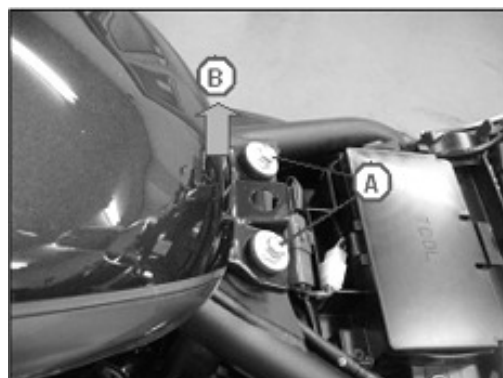
- Ta bort sadeln.
- Ta bort bränsletankens bultar [A] och lyft [B] bakkanten på bränsletanken.

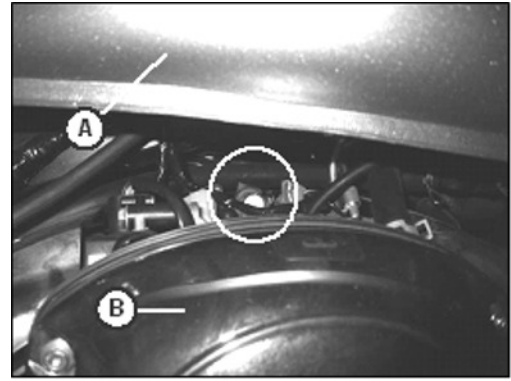
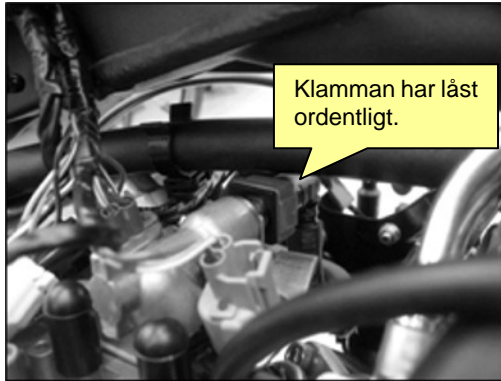
[RÄTT]

- Belys bränsleslangens koppling mellan bränsletanken [A] och luftrenarhuset [B] från fordonets högra sida.
- Kontrollera att bränsleslangens koppling sitter ordentligt på bränsleinsprutarens matningsrör och att klamman har låst ordentligt.

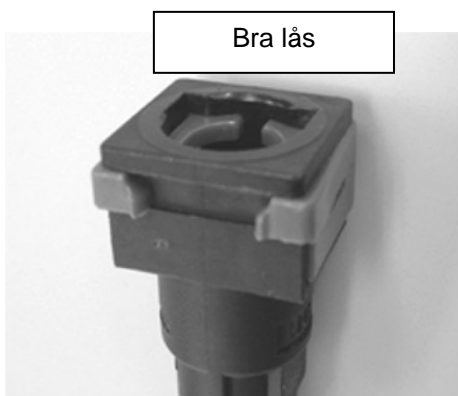
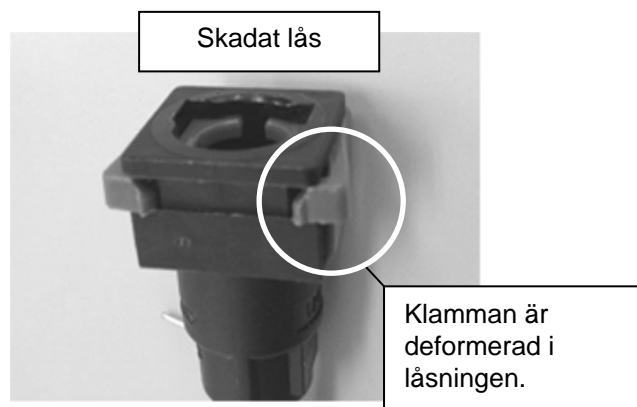
- Om bränsleslangens koppling inte sitter ordentligt eller om klamman inte låst ordentligt, lossa kopplingen, sätt på den igen och kontrollera att klamman låser ordentligt.
- På samtliga enheter, tryck och dra i slangens koppling fram och tillbaka mer än två gånger, och kontrollera att den är låst och inte lossnar.
- Om kopplingen lossnar, kontrollera att kopplingen inte är skadad innan du försöker sätta tillbaka den på bränsleinsprutarens matningsrör.

OBS: Testa inte att låsningen fungerar när slangen är borttagen. Låsningen fungerar inte om slangen inte är ansluten till kopplingen.

- Om bränsleslangen är skadad eller om kopplingen inte låser ordentligt när slangen är ansluten på rätt sätt måste bränsleslangen bytas (kopplingen med klamma sitter fast monterad på slangen och kan därför inte bytas separat).
- Kontrollera anslutningen av bränsleslangen till bränslepumpens utlopp på samma sätt.
- Montera de borttagna delarna.

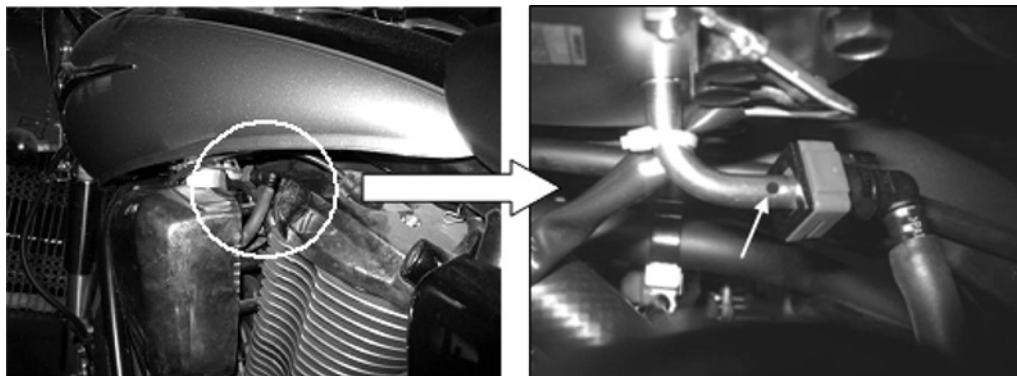
När åtgärden är vidtagen, sätt en vit färgmarkering på bränslepumpens utloppsrör (som visas). Denna markering bör vara synlig från vänster sida av fordonet utan att sadel eller tank ska behöva tas bort.
